nova sede do sebrae  
em rondônia

Concurso Público Nacional de Arquitetura e Urbanismo para a elaboração  
dos projetos da Nova Sede do Sebrae/RO no município de Porto Velho

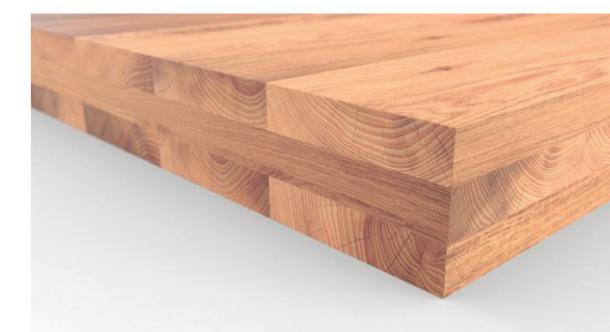
01 - COBERTURA EM MADEIRA LAMINADA COLADA  
REFORESTADA E CERTIFICADA, VERNIZ ANTICHAMAS,  
ANTIFUNGOS, CLASSE II-A

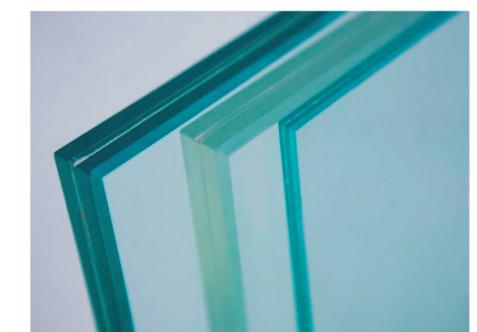
02 - VIDRO LAMINADO 10 mm SEMI REFLETIVO,  
COM PROTEÇÃO UV 0,51, TRANSMISSÃO  
TÉRMICA DE 5,60 UG - W/M<sup>2</sup> K

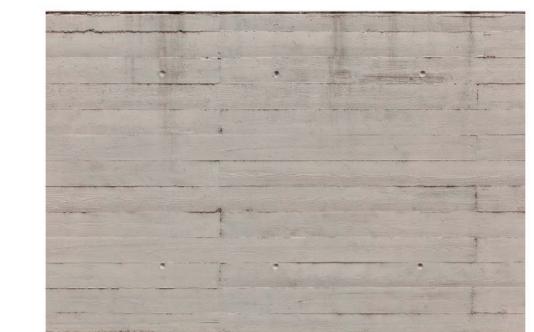
03 - CONCRETO APARENTE COM AGREGADOS  
REUTILIZADOS DE RESÍDUOS DA CONSTRUÇÃO,  
CIMENTO PORTLAND DE BAIXO CARBONO E  
CAMADA DE VERNIZ FOSCO.

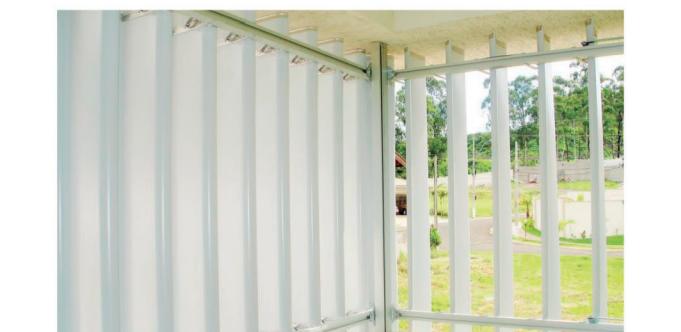
04 - BRISE METÁLICO MICROPERFURADO COM 30% DAS  
PLACAS EM SISTEMA DE ROTAÇÃO 90° E ACABAMENTO  
EM PINTURA ELETROSTÁTICA EPOXI BRANCA

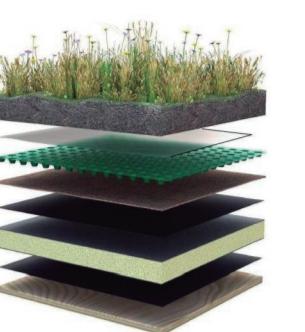
05 - SISTEMA DE LAJE INTENSIVA VERDE, COM SUBSTRATO  
POROSO, FILTRO, DRENAGEM E IMPERMEABILIZAÇÃO

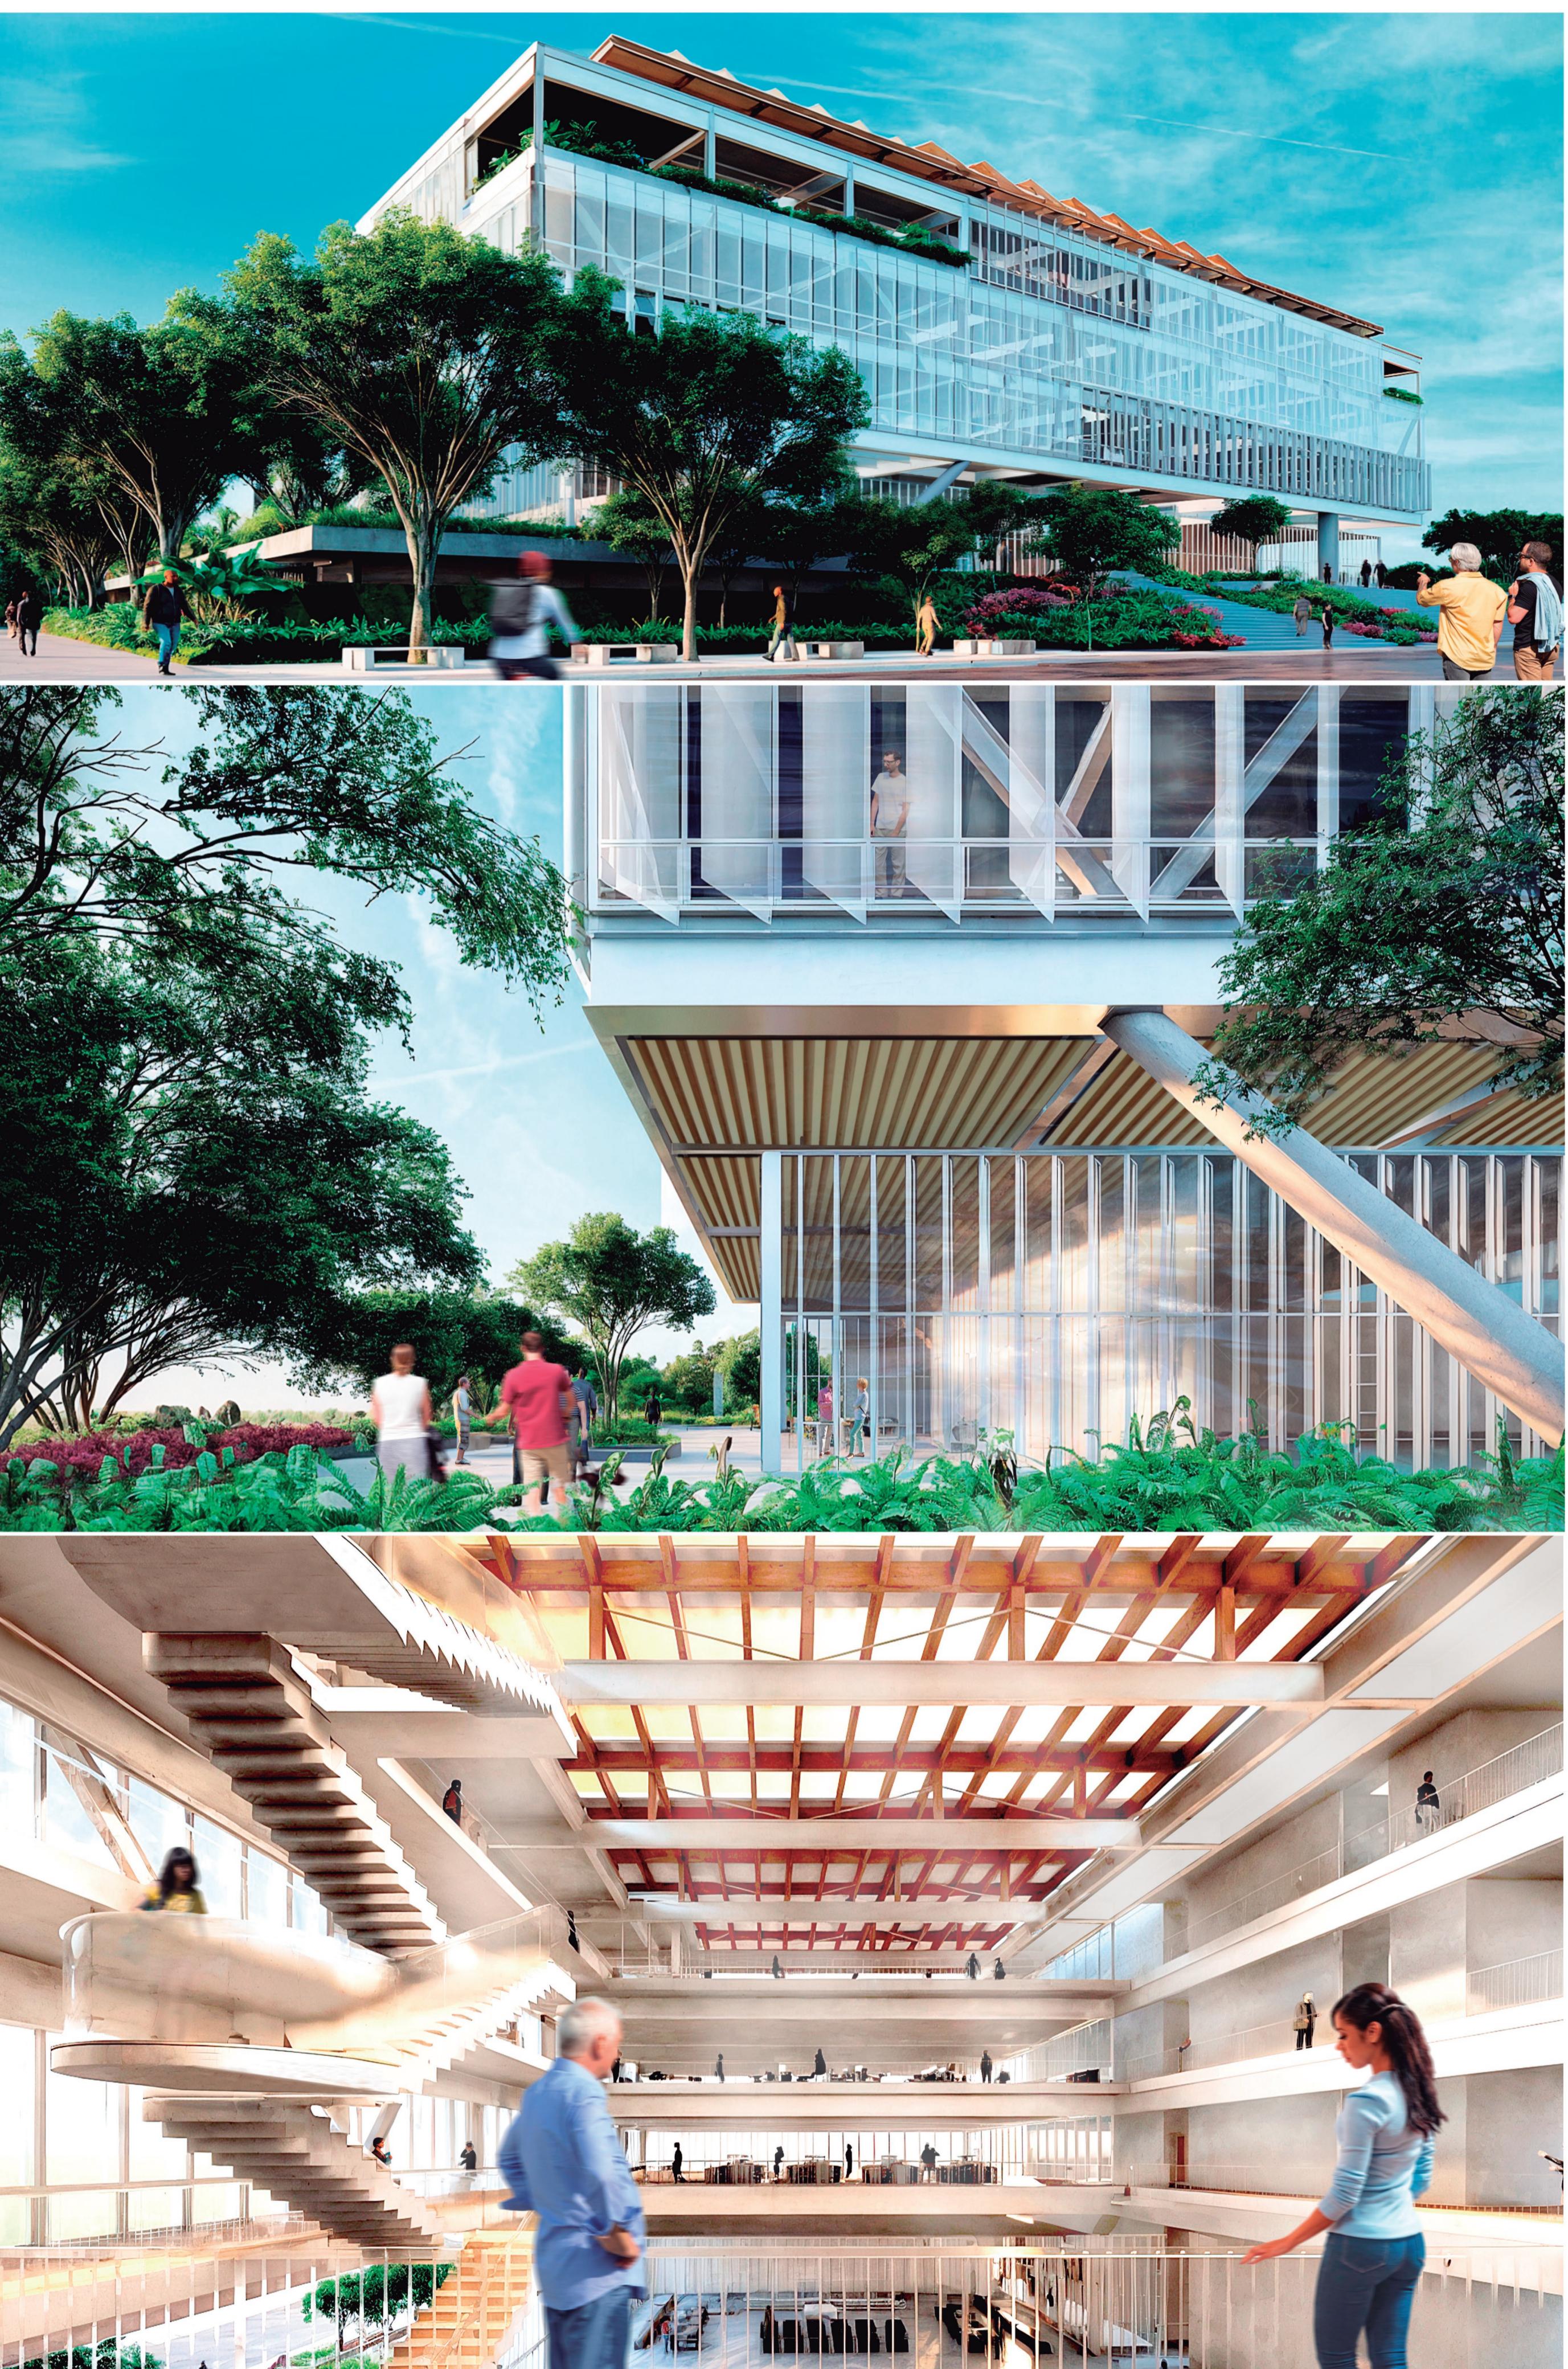
O projeto busca explorar as definições estruturais para compor a arquitetura final. Assim, a estrutura foi pensada de modo a estar sempre aparente. O pavimento térreo foi trabalhado com estrutura em concreto aparente, com colunas de 50 cm no estacionamento, moduladas em vãos máximos de 5,00 e 7,50 m, com vigas máximas de 75 cm de altura. A grande laje do térreo elevado, ainda em concreto, recebe assim canteiros para as vegetações e infraestrutura. O núcleo vertical Oeste também foi trabalhado em concreto aparente moldado no local. O concreto se justifica como o material mais indicado para a estrutura com possíveis alargamentos futuros.

Para os pavimentos superiores foi utilizada estrutura metálica em função da necessidade de vãos maiores para garantir flexibilidade aos ambientes de trabalho. No sentido Leste/Oeste, vigas de 1,20 m de altura em perfil I vencem o vão de aproximadamente 25,00 m entre 04 grandes apoios de concreto (02 colunas simples e 02 colunas Y). Outras vigas de 50 cm de altura apoiam lajes metálicas e piso elevado. Na fachada Leste uma grande treliça no 2º e 3º pavimento vence o vão entre pilares e sustenta os balanços Norte e Sul. No 4º pavimento uma estrutura em madeira laminada colada faz a cobertura.
